STADT BENSHEIM

17. Änderung des Flächennutzungsplans für den Bereich

„Hacienda“

Begründung

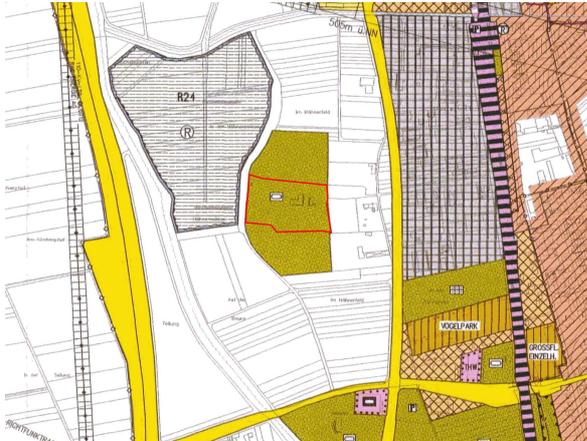
Darstellung rechtswirksamer Flächennutzungsplan

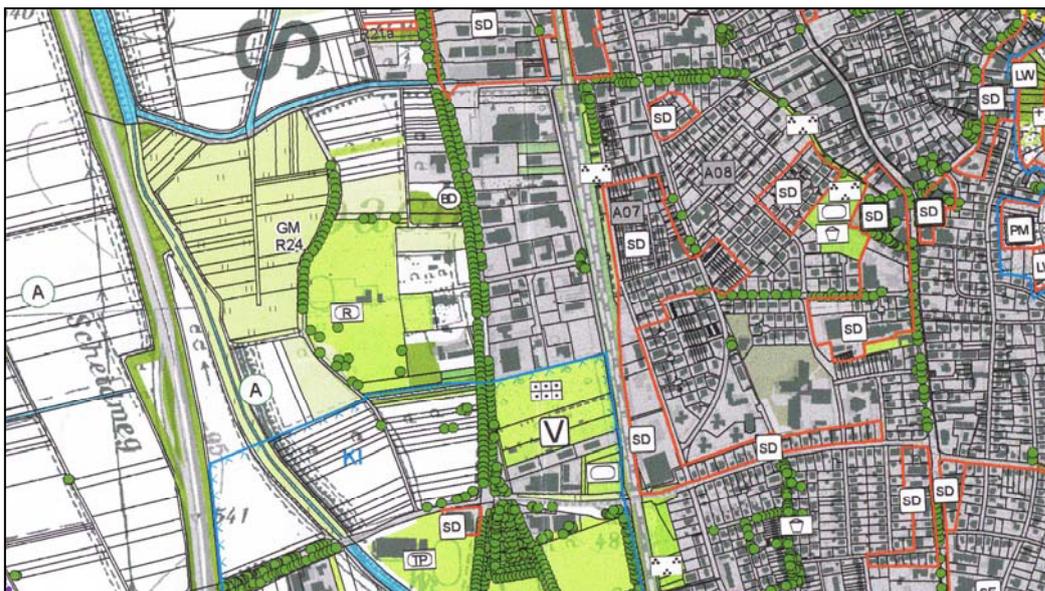
Der Landschaftsplan der Stadt Bensheim stellt den Geltungsbereich in der Entwicklungskarte als Grünland dar. Gehölze sind in den Randbereichen des Grundstücks enthalten, sowie die Signatur „Reitanlage“. (Es wird darauf hingewiesen, dass es sich um einen Entwurf des Landschaftsplans vom Okt. 2011 handelt.)

Ausschnitt aus dem Landschaftsplan, der Entwicklungskarte

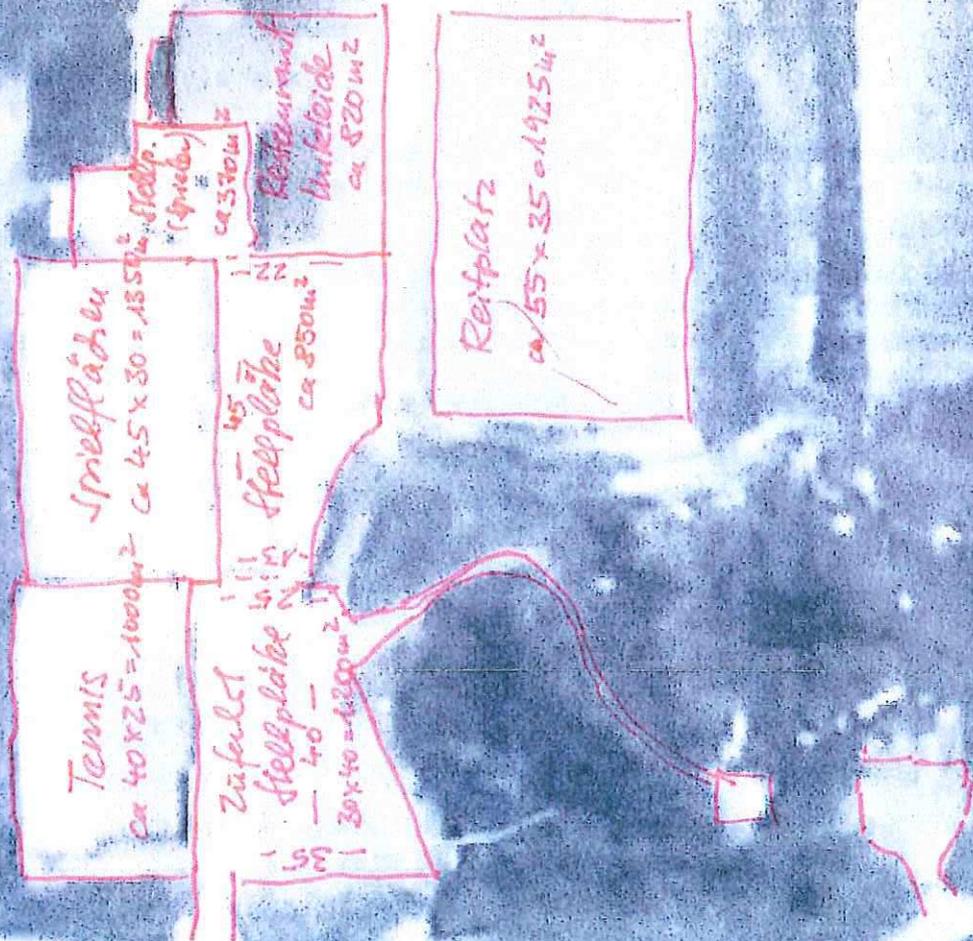
Luftbild 1972
M 1:1000

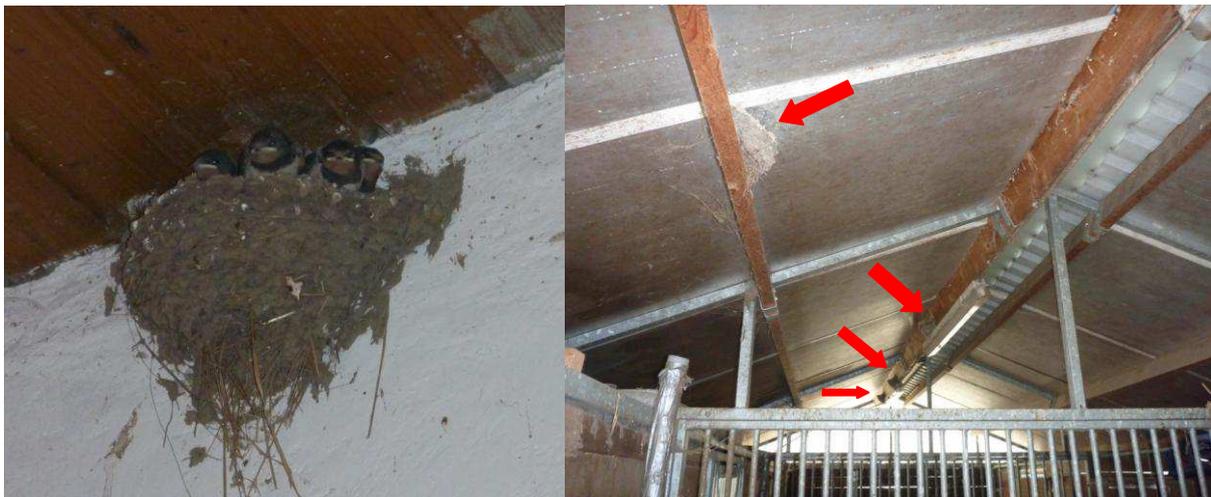
- *Hausrotschwanz* (2-3BP)
- *Haussperling* (3-5 BP)
- *Rauchschwalbe* (4-8 BP) > 10 Nester
- *Amsel* (1 BP)

4juv. Rauchschwalben kurz vor dem Ausfliegen (08. August 2012). Bild rechts: Nester im östl. Stall.

- Beim **Bau neuer Stallungen** sollte auf eine **horizontale Vergitterung** geachtet werden bzw. auf **Schwalbengerechte Einflüge**. Auch künstliche Schwalbennester (10 Stück) sollten integriert werden (temporärer Mangel an geeignetem Nistmaterial und suboptimale Neststandortwahl).

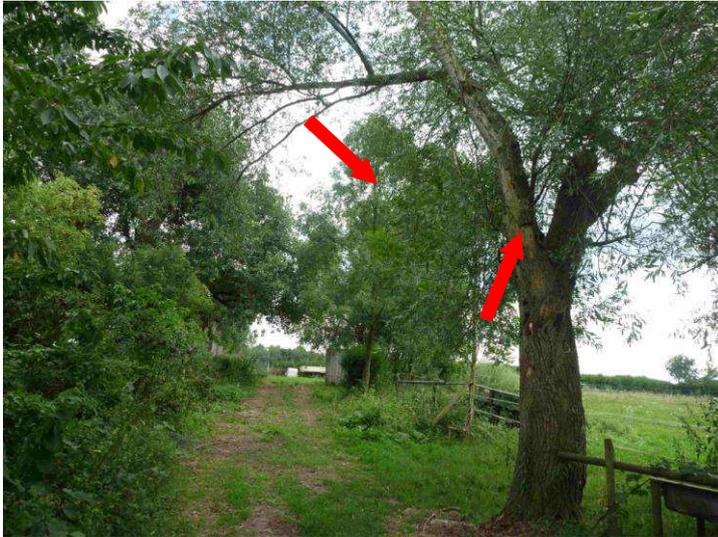
Quartierbäume (Spaltenquartier hinter Rinde) der Mückenfledermaus die erhalten werden können.

Im Grenzbereich der südöstlichen Erweiterungsfläche für die Pferdeställe stehen mehrere alte Silberweiden, in zwei der Bäume konnte hinter dem Quartiertyp Abstehender Rinde Einzeltiere der Mückenfledermaus nachgewiesen werden.

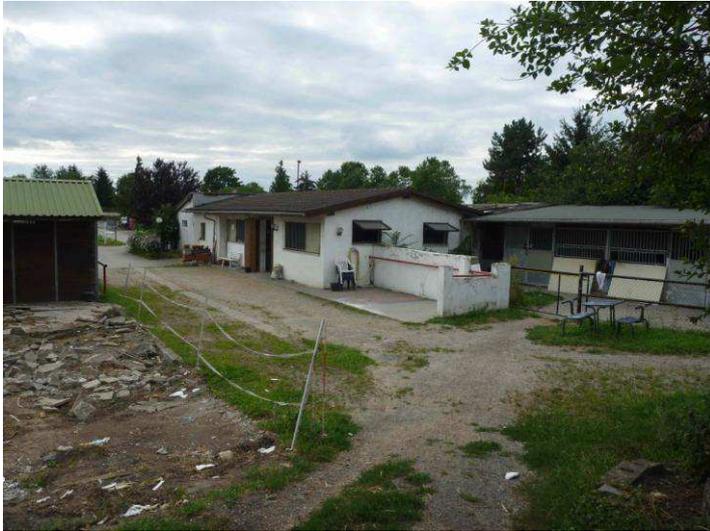
Ausgiebig zur Nahrungssuche (Insektenfang) genutzter Bereich (Pferdeställe), linker Bildrand – Erweiterungsfläche von Zwerg- und Mückenfledermaus

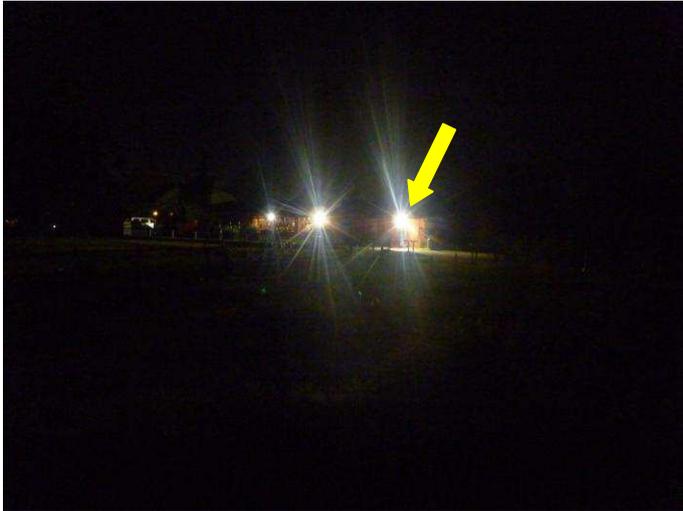
Abblenden des östlichen Strahlers mit negativen Lichteffekten (Störung) in Randbereiche. Keine weiteren Lichteffekte im östlichen Bereich und der Nahrungshabitate der Fledermäuse sowie Brutstätten von zahlreichen Vögeln.

- **Erhaltung** der beiden **Silberweiden** (Quartierbäume) im südöstlichen Randbereich (Vermeidungsmaßnahme im Sinne Individuenschutz und Störungstatbestand).
- **Keine Lichtwirkung** auf den östlichen Bereich (östlich der Pferdeställe) da Nahrungshabitat der Fledermäuse und Brutplatz von Vögeln (Vermeidungsmaßnahme im Sinne einer Störung)

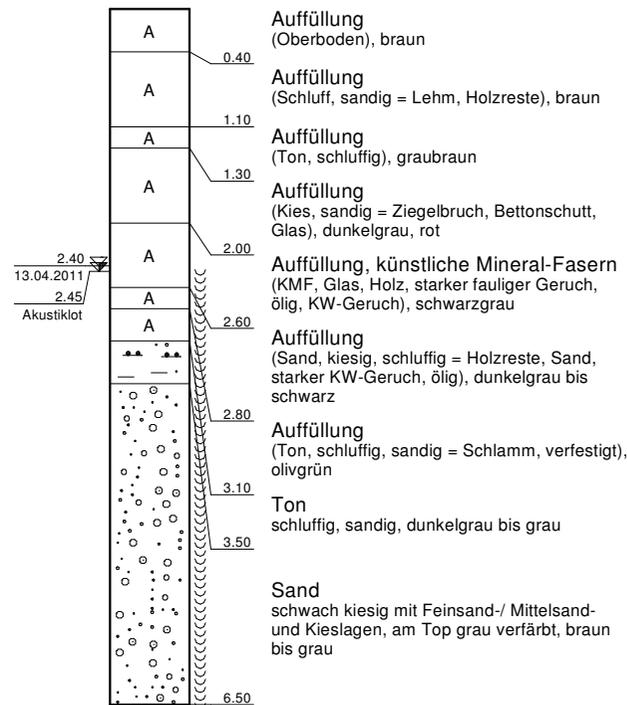
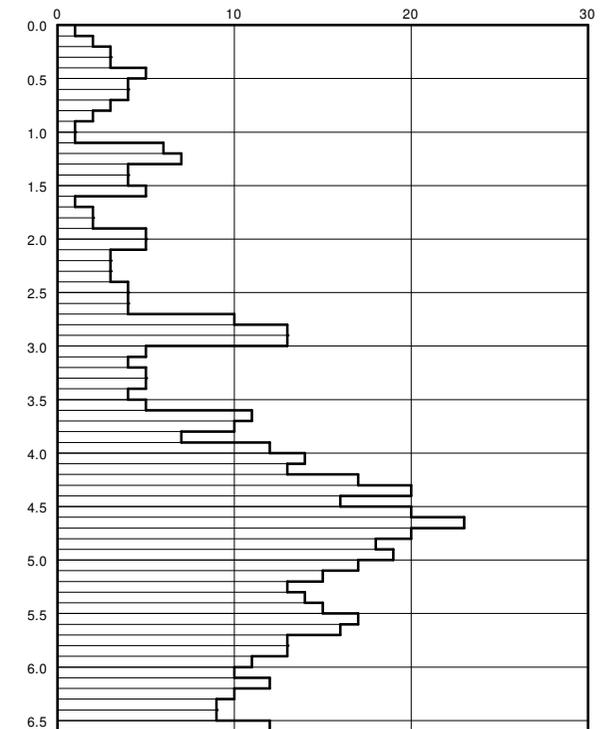
DPM 1

Schlagzahlen je 10 cm

Grundwasser	Bodenarten

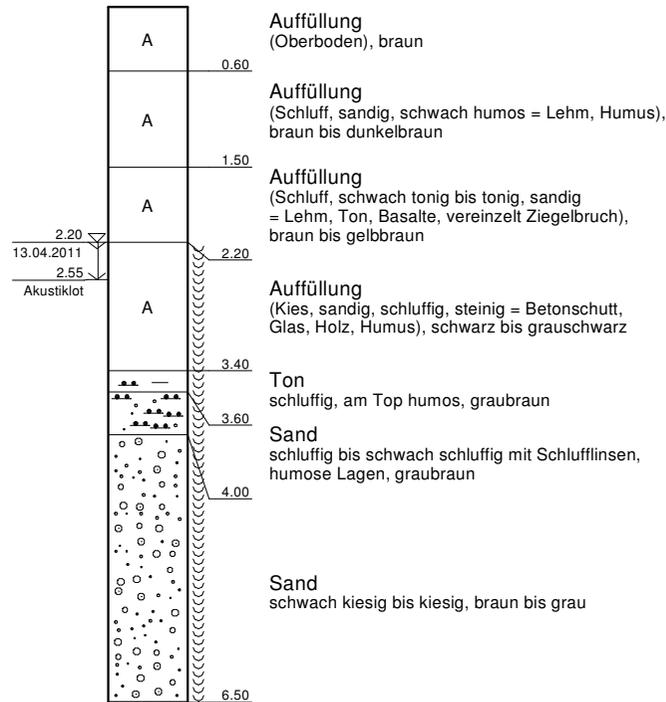
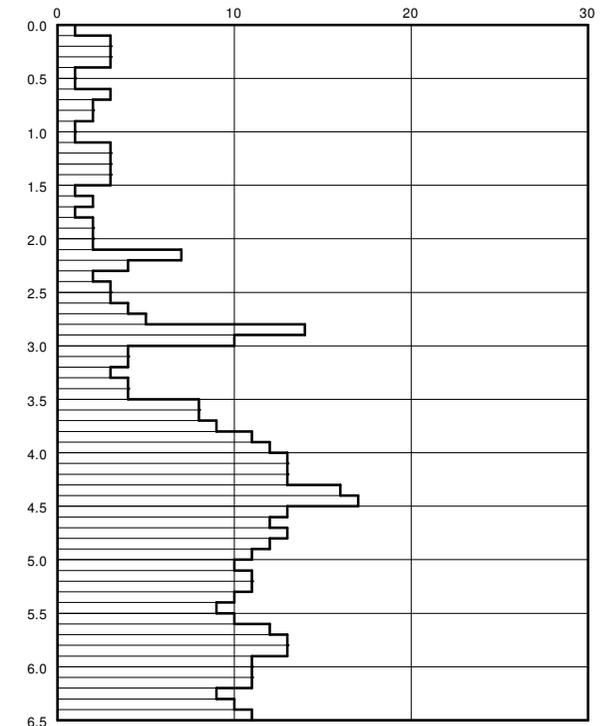
DPM 2

Schlagzahlen je 10 cm

Grundwasser	Bodenarten
naß	Ton
	Schluff
	Mittelsand
	Grobsand
	Auffüllung

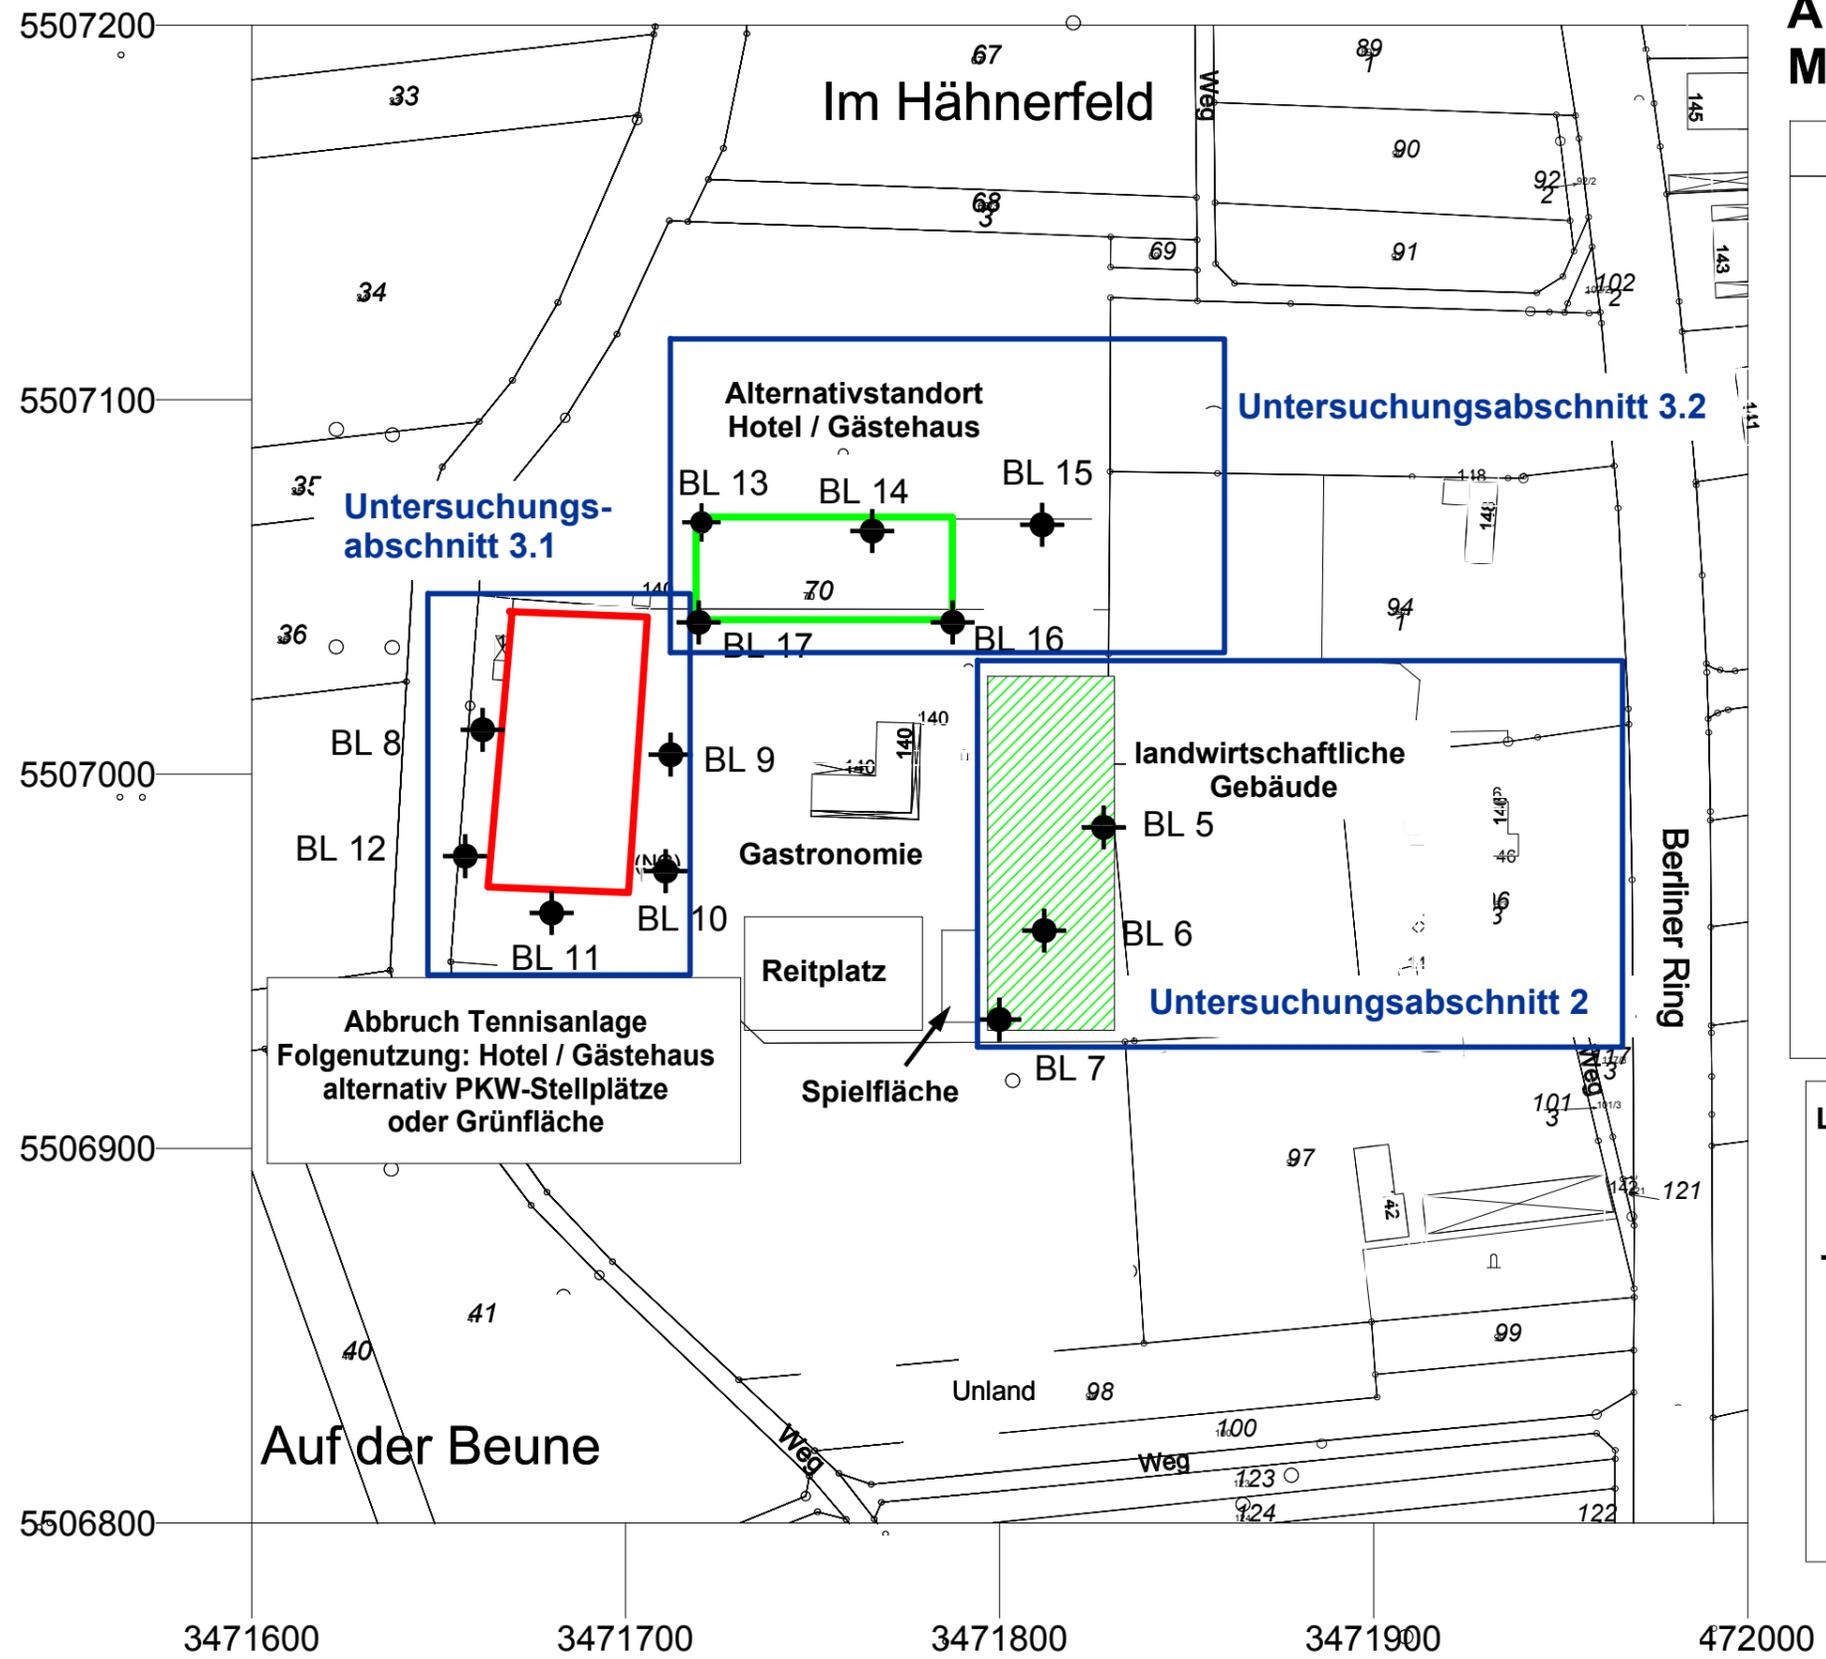
Anlage 1 Messpegel und Untersuchungsabschnitte

Detailansicht Gastronomieerweiterung

- Anlage 1.0 – Lageplan mit Untersuchungsabschnitten**
- Anlage 1.1 – Messwerte CO₂ (Kohlendioxid)**
- Anlage 1.2 – Messwerte CH₄ (Methan)**

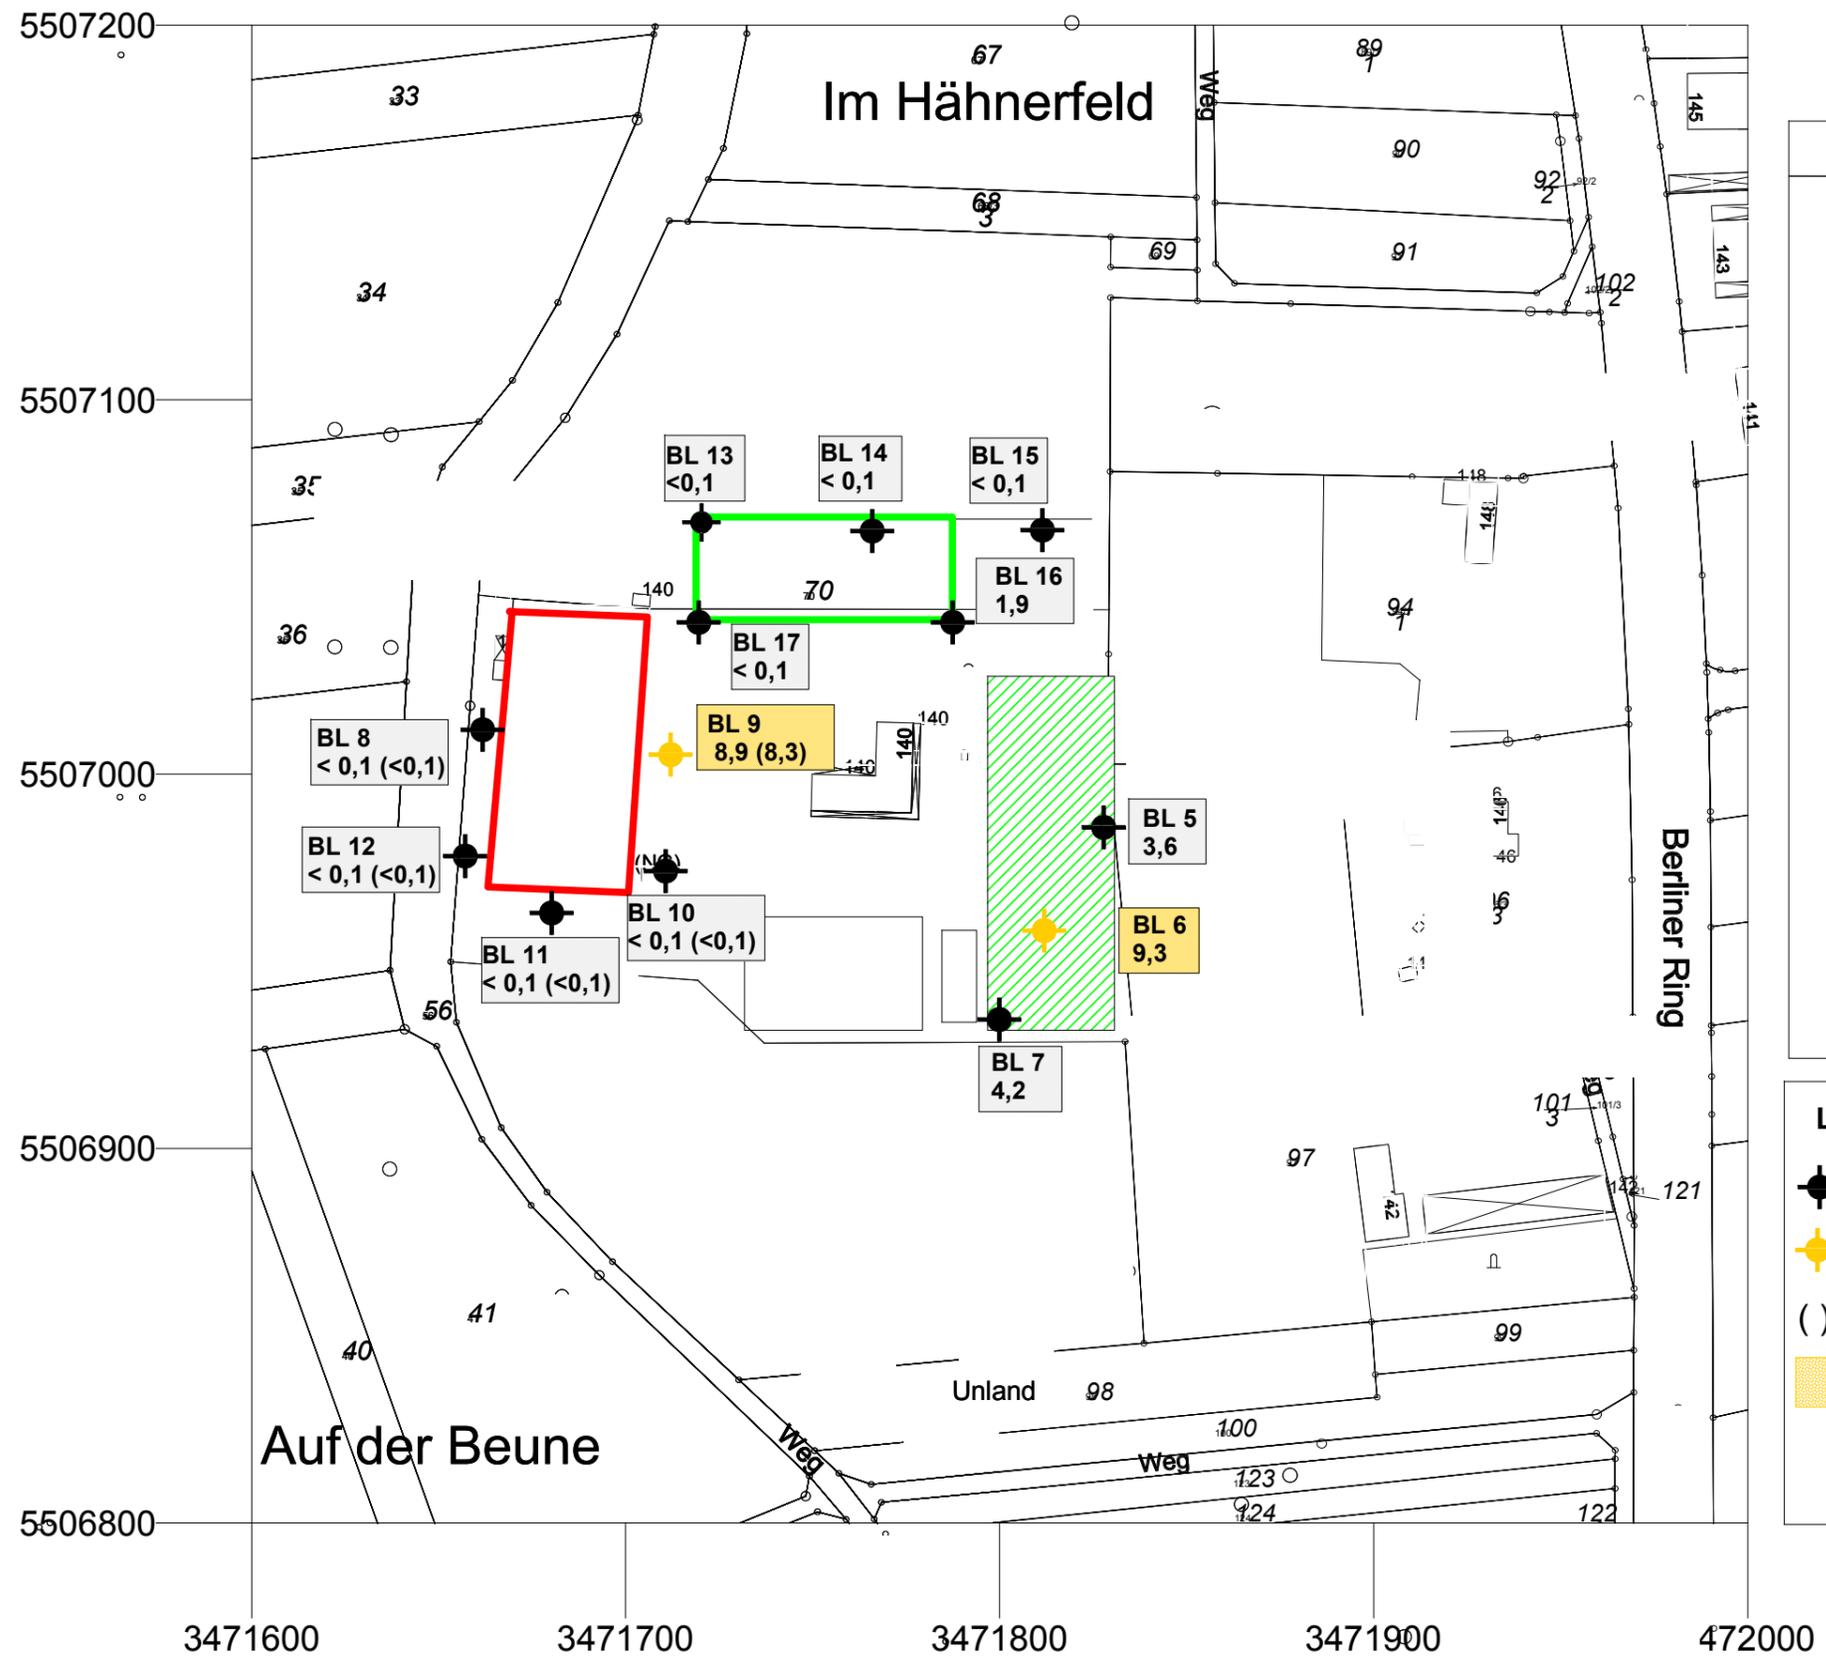
Anlage 1.2 Messwerte Methan (CH₄)

Detailansicht Gastronomieerweiterung

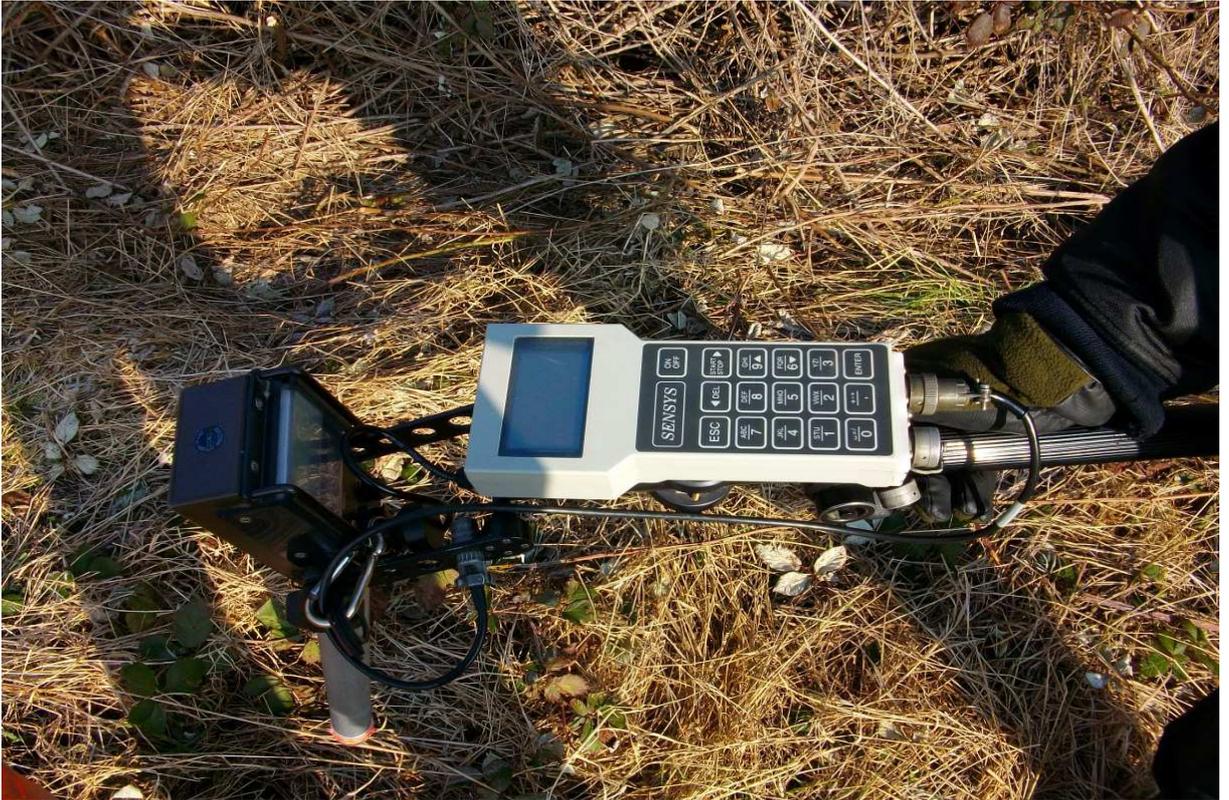
Foto 1 Situation 17.10.11. Kampfmitteltechnische Erkundung der 17 Bohrpunkte mittels Elektromagnetik (Ausführung: Büro Götting, Worms).

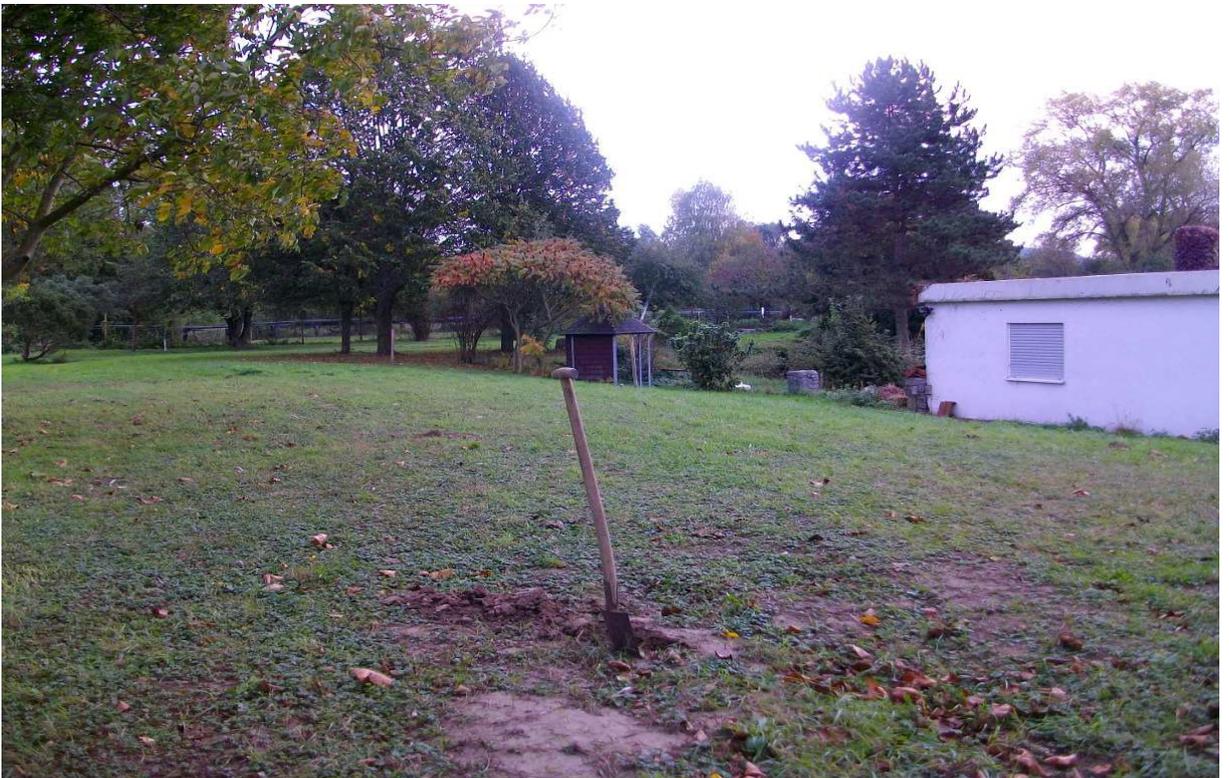
Foto 2 Situation 17.10.11. Umwelttechnische Beprobung des Oberbodens auf der nördlichen Freifläche im Untersuchungsabschnitt 1. Rechter Bildrand: Bestandsgebäude Salotti (aufgegebene Wohnnutzung).

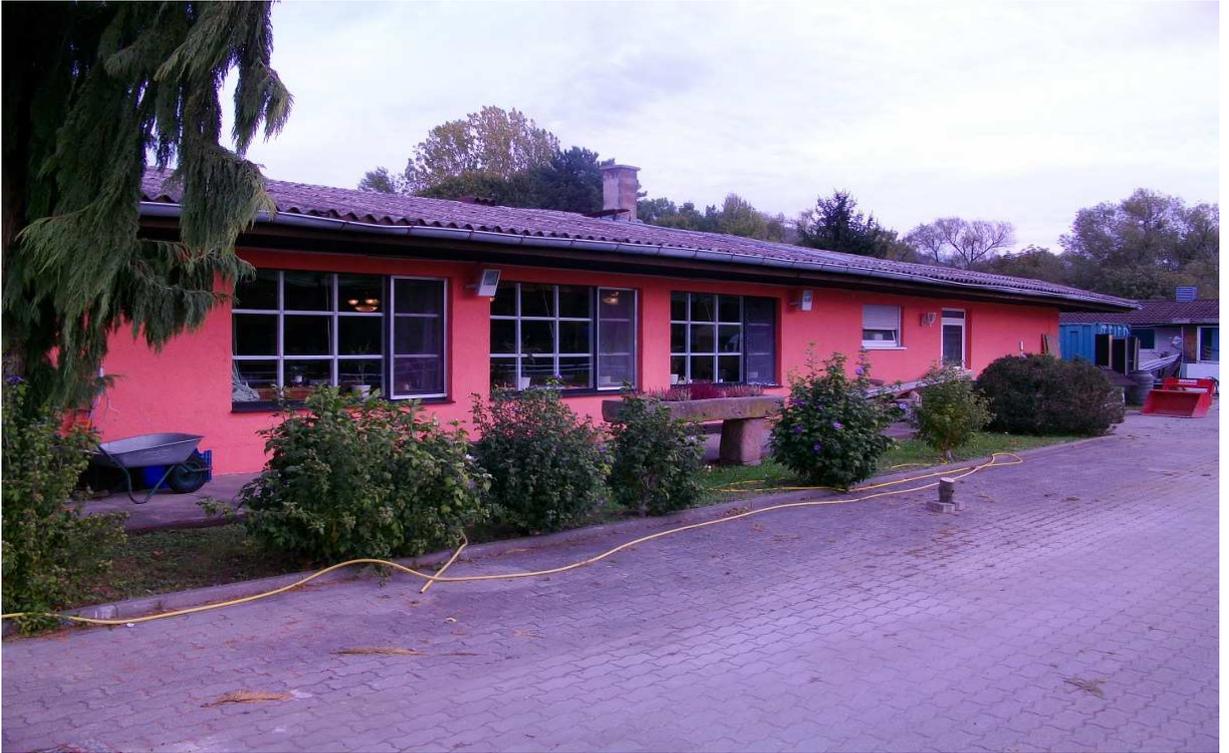
Foto 3 Situation 17.10.11. Bestandsgebäude Salotti (Restaurant), nach Ausführung der Bohrung und Ausbau zum Bodenluftpegel BL 4 unter dem Hofpflaster (Untersuchungsabschnitt 1, vor dem Grünstreifen).

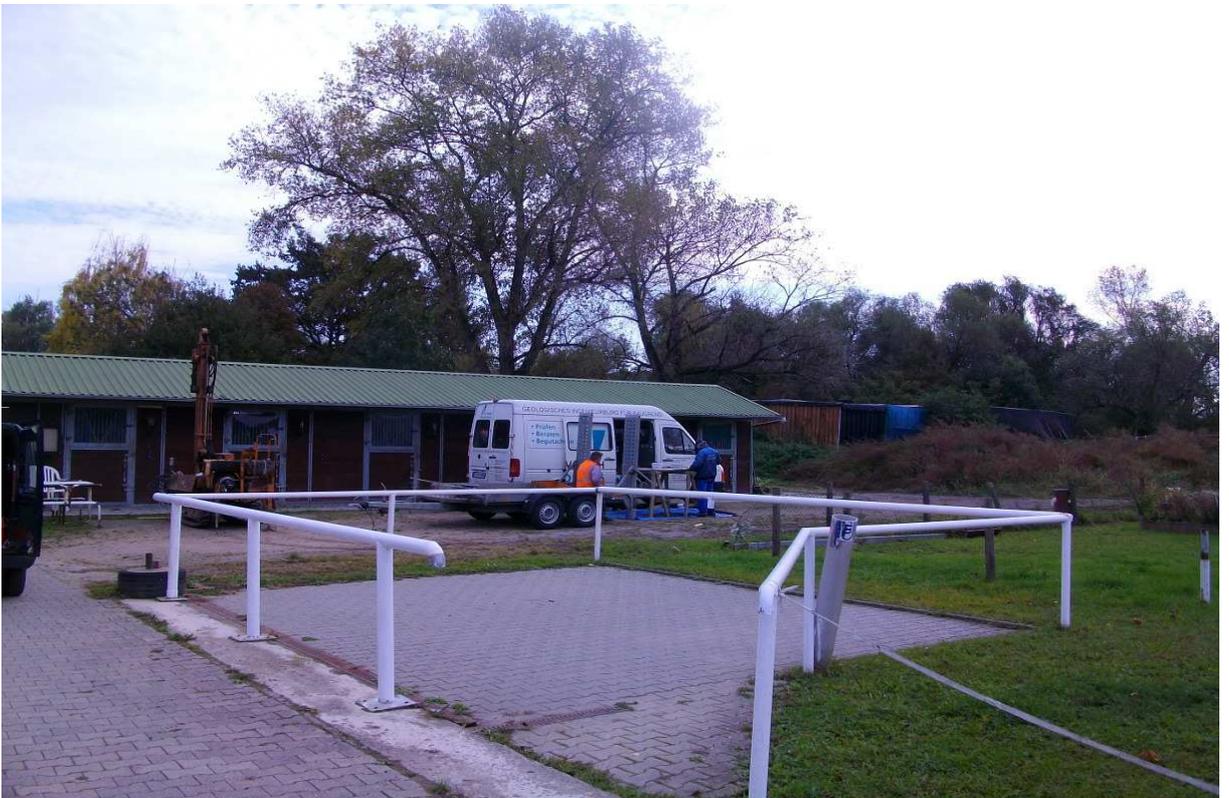
Foto 4 Situation 18.10.11. Ausführung der Bohrung und Ausbau zum Bodenluftpegel BL 6 auf der unversiegelten Freifläche vor den bestehenden Pferdestallungen (Untersuchungsabschnitt 2).

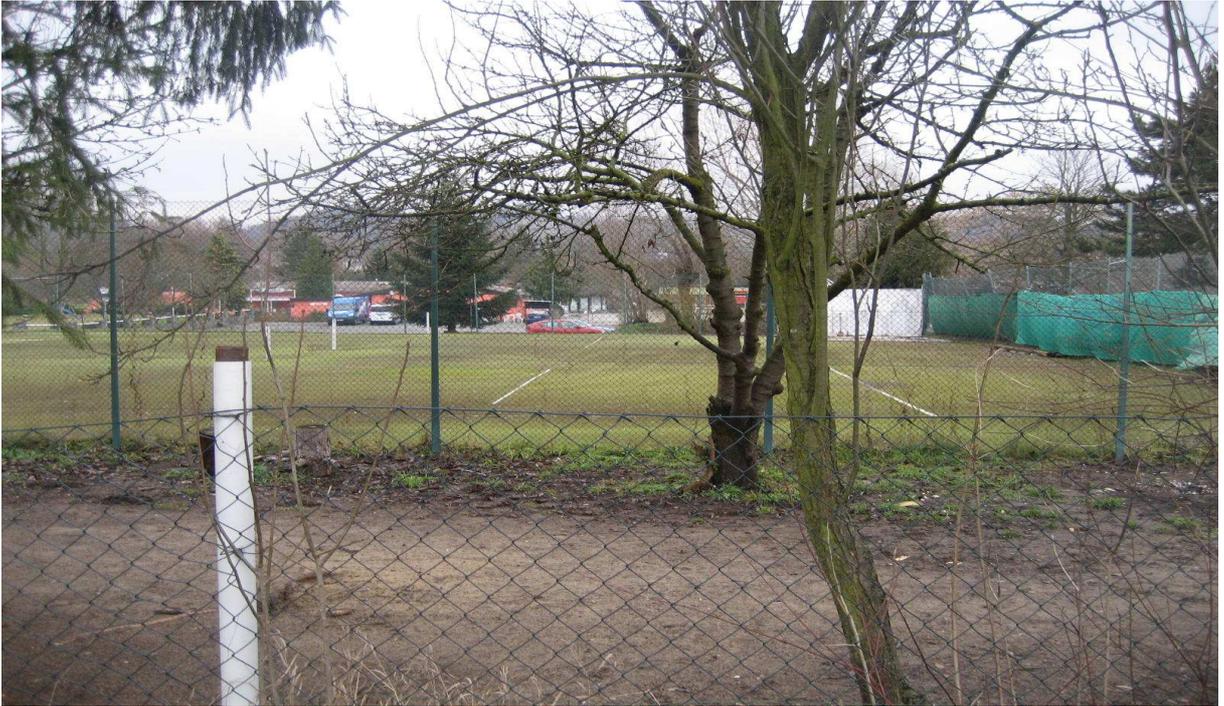
Foto 5 Situation 18.10.11. Blick vom randlichen Grenzweg auf den Untersuchungsabschnitt 3.1. Der Messpegel BL 12 wurde wenige Meter nördlich (links) des in der Bildmitte befindlichen Baumes errichtet.

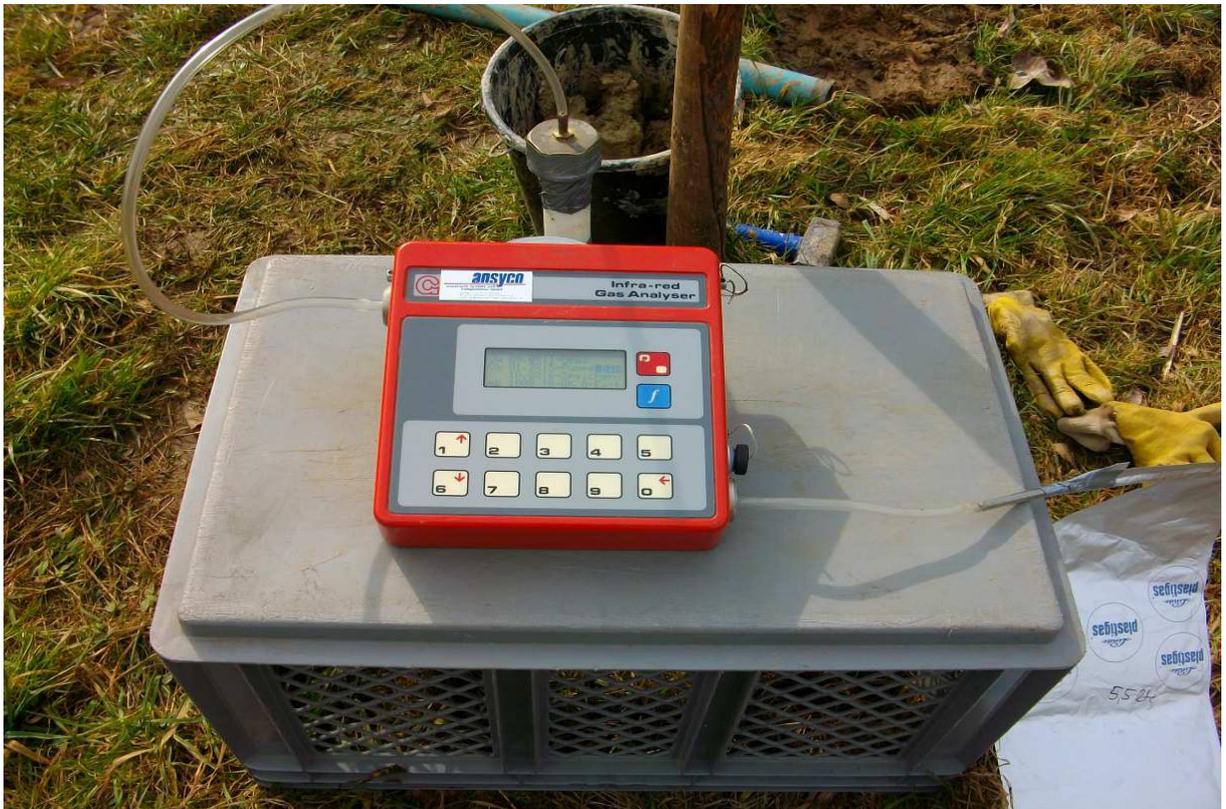
Foto 6 Messbetriebszustand mit PVC-Vollrohr, Gewindeverschlusskupplung und Infrarot-Gasanalysator. Über eine integrierte Pumpe werden 20 Liter Bodenluft abgesaugt, mit der ein gasdichter, mit Aluminium kaschierter Kunststoffbeutel befüllt wird (Bildrand rechts unten).
